NEDRIVNING OG MILJØSANERING

ASBEST

Den grønne asbestvejledning
og beskrivelse for udførelse af
asbestsanering

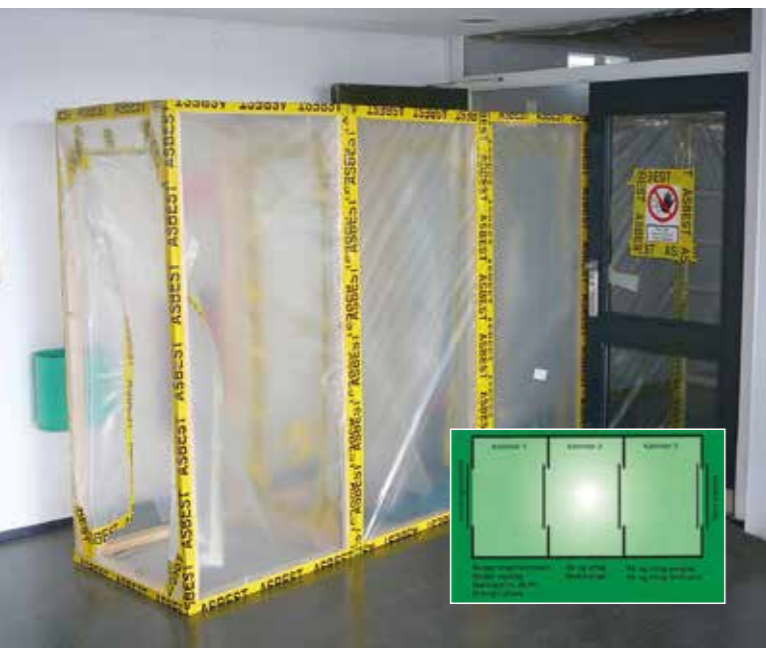
Undertryk etableres ved hjælp af en eller flere luftrensere, der alle er forsynet med H13 støvfiltere.

Luftrensene tjener desuden det formål, at de filtrerer luften i området for svævestøv og dermed letter rengøringsarbejdet. I større områder opstilles luftrensere i passende omfang for at sikre en god cirkulation af luften og derved undgå "døde" zoner med store støvkoncentrationer.

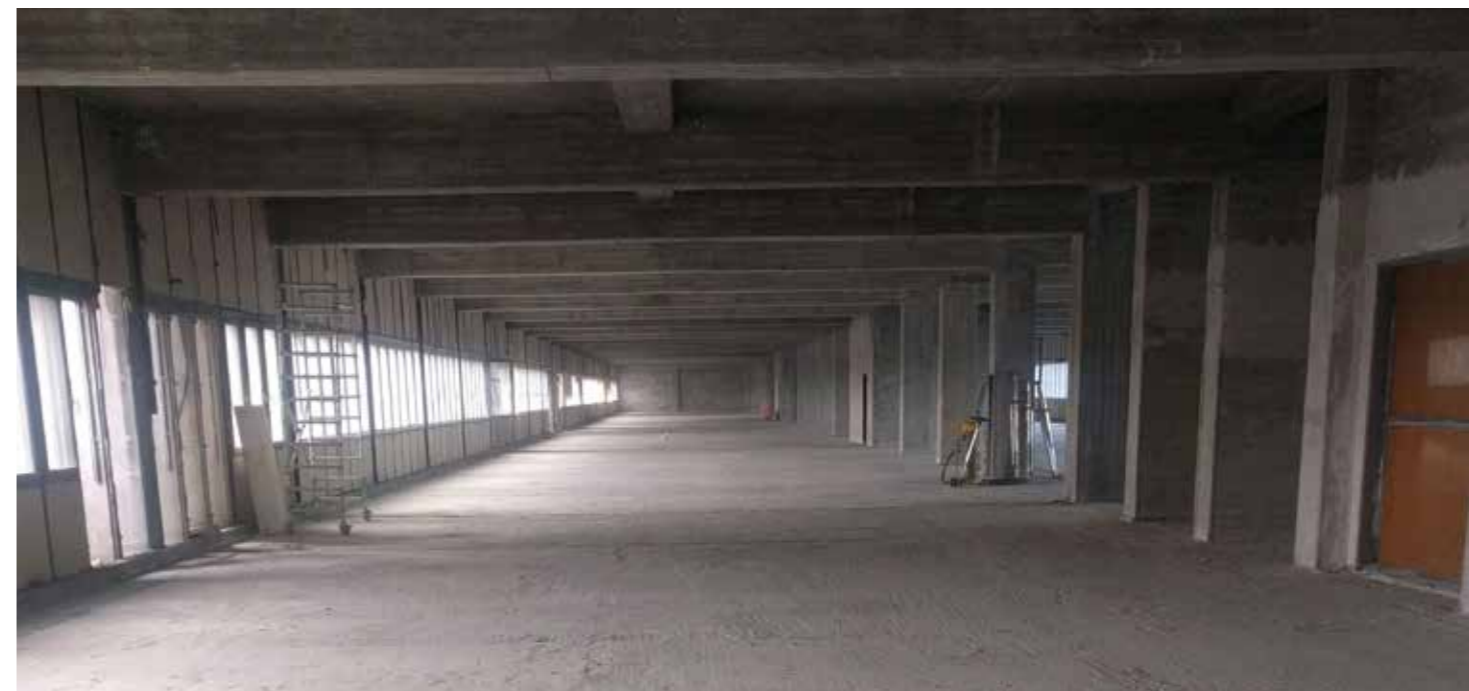
Luftprøve

Luftprøver i saneringsområdet udføres med en luftpumpe påmonteret et specialfilter. Filteret gennemstrømmes i en given tidsperiode af en bestemt luftmængde. Der tages mindst 2 luftprøver pr. område.

Fibre, som er aflejret på filteret, optæles og analyseres under mikroskop. Det sker på laboratorier, som er akkrediteret til at udføre dette. Mængden af respirable fibre pr. m^3 luft i området kan nu beregnes. Mængden af fibre må ikke overstige Arbejdstilsynets grænseværdi på 100.000 fibre pr. m^3 . Det bemærkes, at værdien er meget høj i forhold til praktisk arbejde med asbest. WHO har en vejledende grænseværdi på 1.000 fibre pr m^3 . Der bør generelt altid anvendes personlige værnemidler når der forekommer asbestfibre i luften.

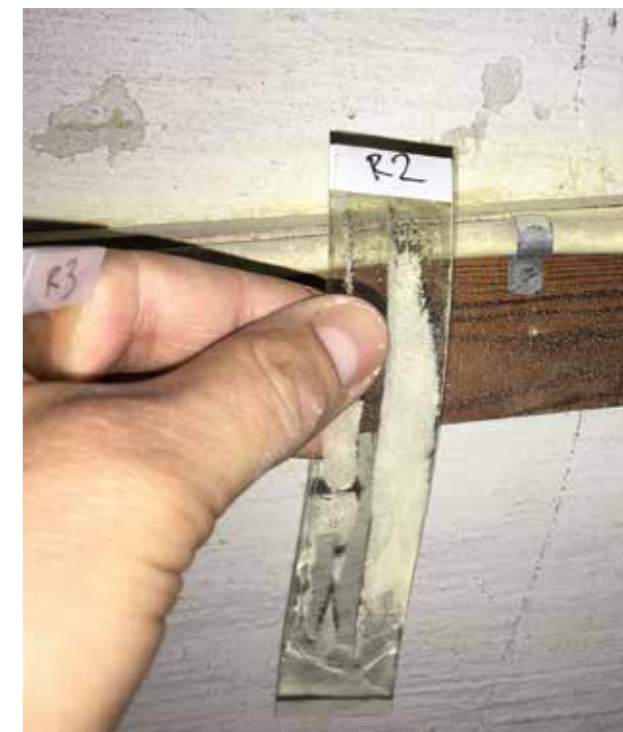
Geltapeprøve

En geltapeprøve består af et stykke rektangulær plastfolie pålagt en klæbende gel. Ved aftryk på overflader i saneringsområdet opsamles støv på geltapen. Det vigtigt, at prøver udtages fra repræsentative steder i det rengjorte område. Prøven analyseres derefter under mikroskop for at påvise evt. asbestfibre. Hvis prøven påviser asbest, skal området yderligere rengøres. Rengøringen bør som udgangspunkt omfatte det samlede område, som prøven opfattes at repræsentere, og ikke blot det lokale sted, hvor prøven er udtaget.
